| <i>Objekt:</i> | <b>Aufwertungspotential Parzelle Nr. 275, Gemeinde Dietwil AG</b> |
| <i>Aktennotiz:</i> | Beschreibung des bodenkundlichen Ausgangszustandes; Abschätzung des Aufwertungspotentials zur Erreichung von Fruchtfolgequalität |
| <i>Feldaufnahmen:</i> | TERRE AG, R. Böhlert, 09.07.25 |

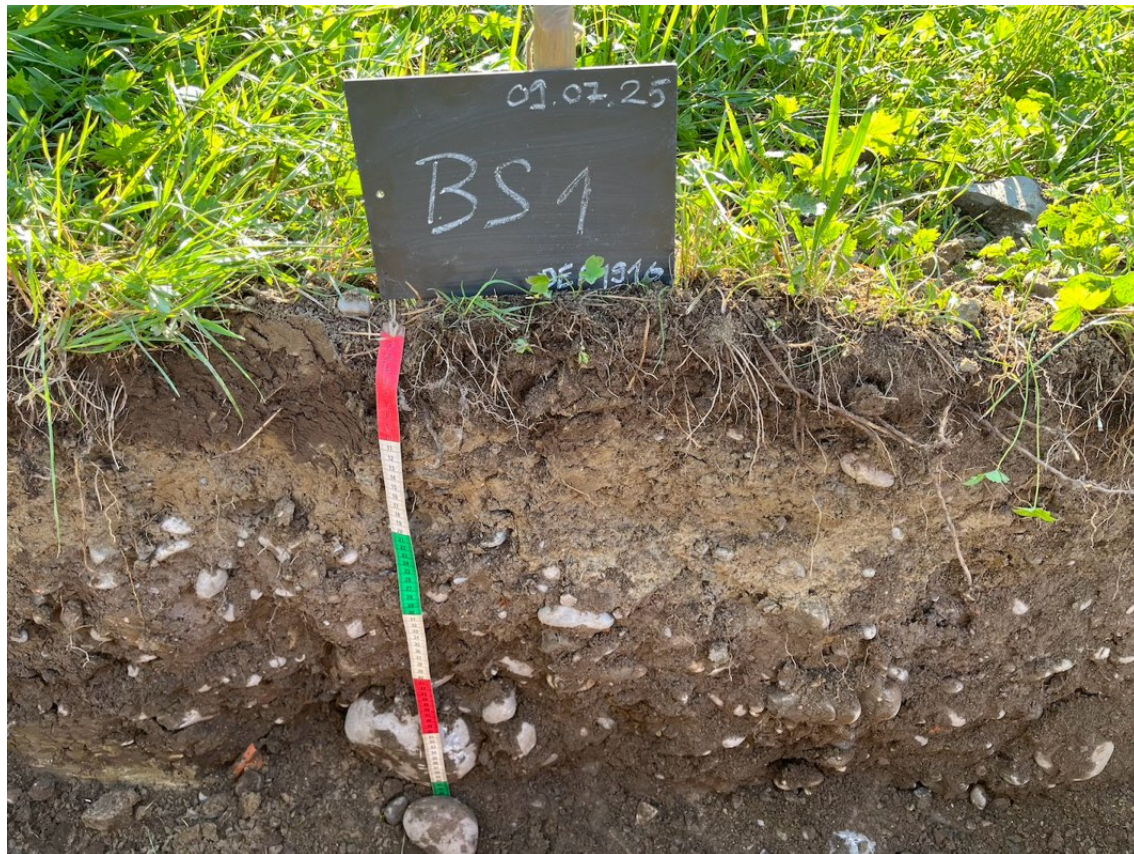
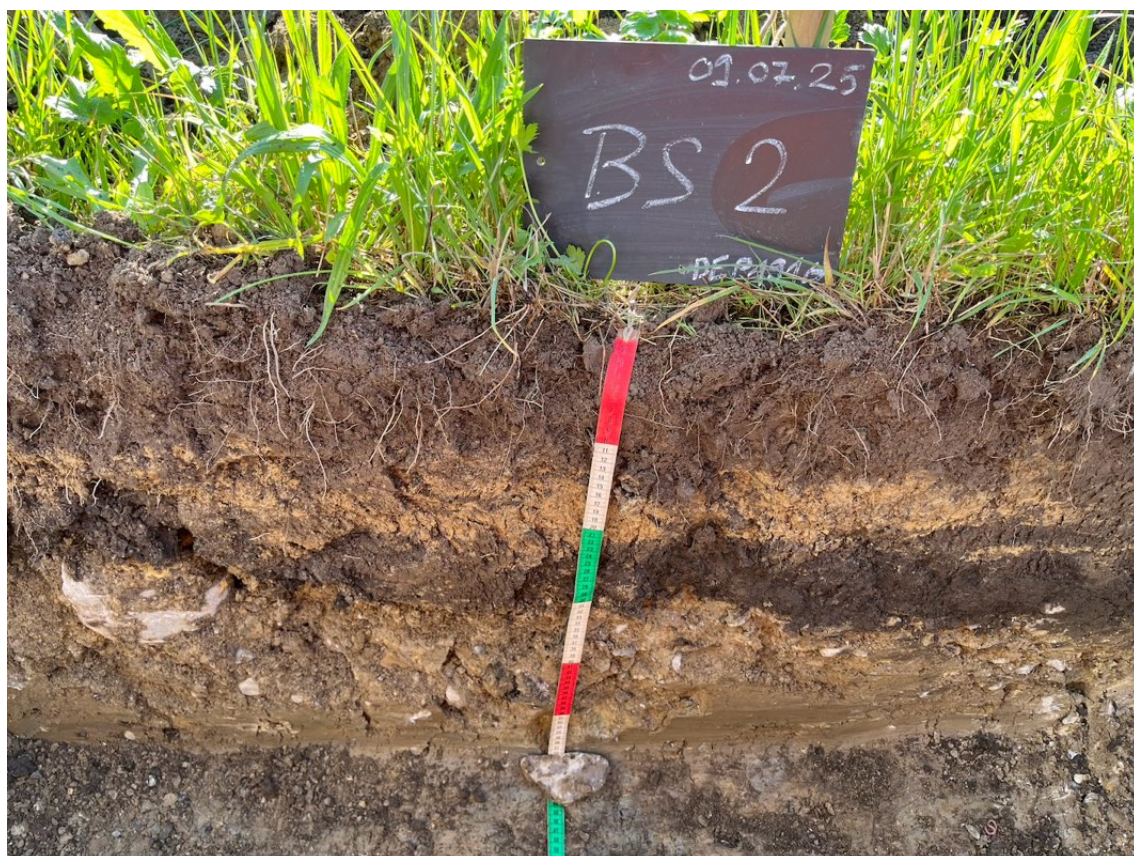
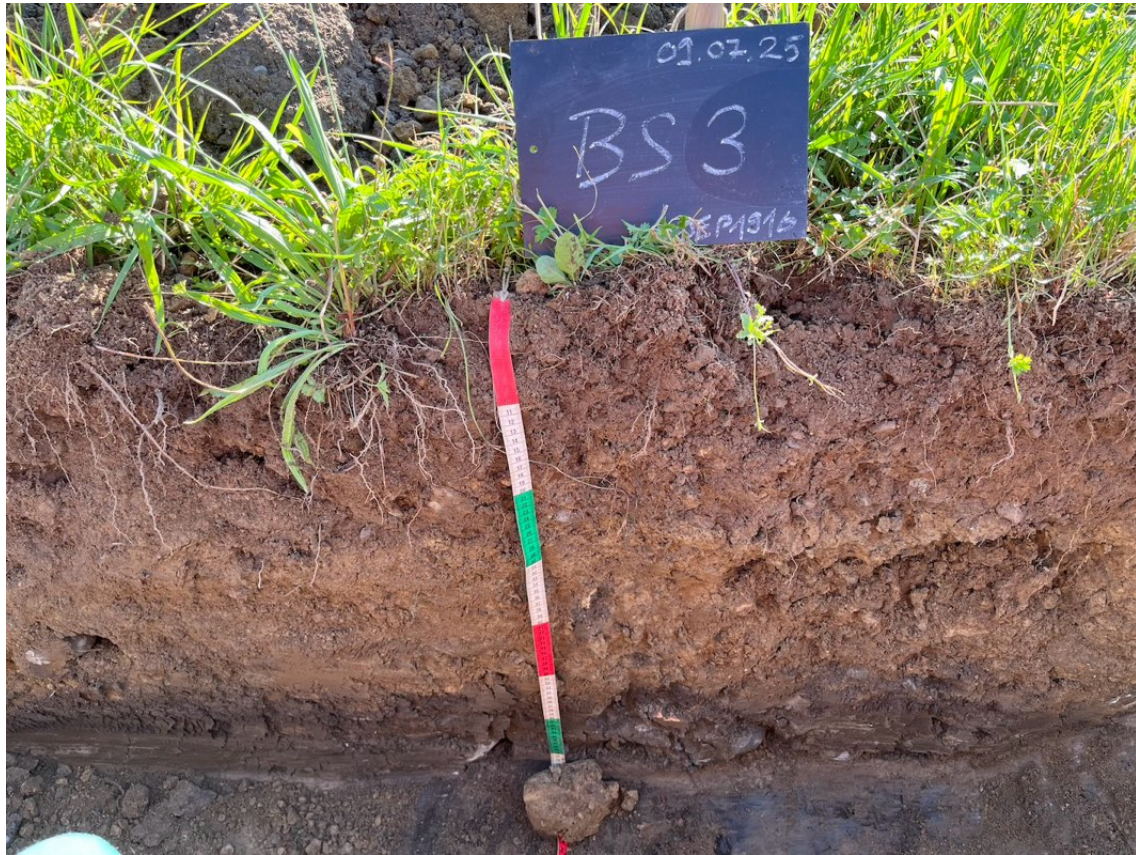
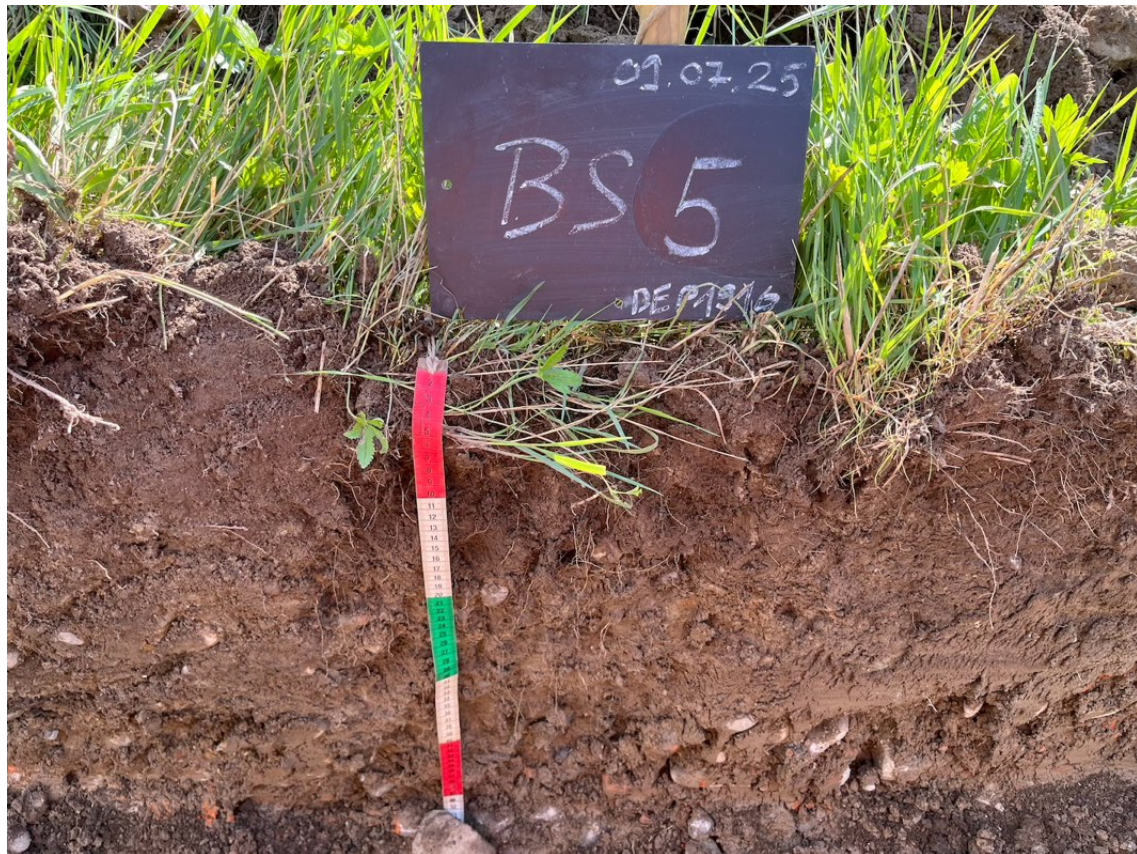
Anhang B – Profilfotos und Bodenprofilblätter nach FAL 24

- Das beschriebene Muster kann anhand der Baggerschlitzte gut nachvollzogen werden. Der flächendeckende anthropogene Einfluss ist eindeutig.
- Es handelt sich um flachgründige und ziemlich flachgründige Böden ohne entwickelten Unterboden. D.h. die pflanzennutzbaren Gründigkeiten (PNG) bewegen sich bei allen Sondagen < 50 cm. Die ermittelten Werte für die PNG korrespondieren mit den Angaben aus den Erhebungen aus dem Jahr 2014.

- Die Böden sind durchgehend fremdwasser- und stauwasserbeeinflusst, eher lokal fremdwasser-geprägt (Untertypen G4, G5).
- Es wird flächendeckend keine FFF-Qualität erreicht. Der Standort befindet sich in der Klimateignungszone A4 und damit im Nutzungsgebiet 2. Mit den beschriebenen Gründigkeits- und Wasserhaushaltsverhältnissen wird damit lokal die Nutzungseignungsklasse (NEK) 4 erreicht, und zwar im Falle von ziemlich flachgründigen Böden mit Untertyp G3. Stärker wassergeprägte Standorte erreichen bestenfalls die NEK 5, im Falle der flachgründigen Böden ist es die NEK 9.

- Die beschriebenen Verhältnisse innerhalb des VAFFF sind auf den nördlich angrenzenden Bereich übertragbar.
- Während im optisch klar abtrennbaren Auffüllmaterial Fremdstoffgehalte von max. 3 - 5% vorhanden sind (meist < 1%; v.a. Backsteinfragmente, lokal Belag), ist der Oberboden durchgängig frei von Fremdstoffen. Materialvermischungen in den oberen, für eine Wiederverwendung geeigneten Bereichen konnten nicht festgestellt werden (bei BS2 wurde ein älterer Oberbodenhorizont überschüttet). Innerhalb des KbS-Eintrages wurden keine erhöhten Fremdstoffgehalte festgestellt.

- Die Fläche ist durchgängig deutlich anthropogen verändert und erreicht keine ausreichende Qualität für eine Klassierung als FFF. Die Erkenntnisse aus dem Jahr 2014 können gestützt werden. Das Aufwertungspotential ist somit gegeben.
- Eine Aufwertung müsste neben der Zufuhr von ausreichend und qualitativ stimmigem Ober- und Unterboden eine langfristig verlässliche Verbesserung des Wasserhaushaltes beinhalten.
- Die notwendigen Massnahmen können folgendermassen umrissen werden:
  1. Abtrag und seitliche Zwischenlagerung des vorhandenen Oberbodens unter trockenen Bedingungen.

2. Einbau von unverschmutztem, sandig-kiesigem C-Material mit leichtem Dachgefälle.
3. Einbau von Entwässerungshilfen.
4. Zufuhr von Unterboden und Oberboden (ergänzend zum vorhandenen Material); zugeführter Boden muss frei von Fremd- und Schadstoffen sein, darf keine invasiven Neophyten enthalten und sollte von der örtlichen Bodenart (v.a. sandiger Lehm) nicht zu sehr abweichen (ca. 15 bis 25% Ton bei < 50% Schluff).

5. Es wird ein Bodenauftrag von insgesamt 80 cm vorgeschlagen (Losemass), verteilt auf 30 bis 35 cm Oberboden und 45 bis 50 cm Unterboden. Rechnet man eine nachträgliche Setzung von gut 10% ein und veranschlagt 10% Skelett, werden die minimal zu erreichenden 50 cm PNG für die Sicherstellung von FFF-Qualität klar eingehalten.

6. Streifenweiser Bodenauftrag ab C-Material unter trockenen Bedingungen.
7. Ansaat mit einer Luzerne-Kleegras-Mischung und Einhaltung einer extensiven, schonenden Folgebewirtschaftung von 3 Vegetationsperioden.
