Bauinventar Gemeinde Oberrüti

Aktualisierung 2022

Liste der kommunal schutzwürdigen Objekte Gemeinde Oberrüti

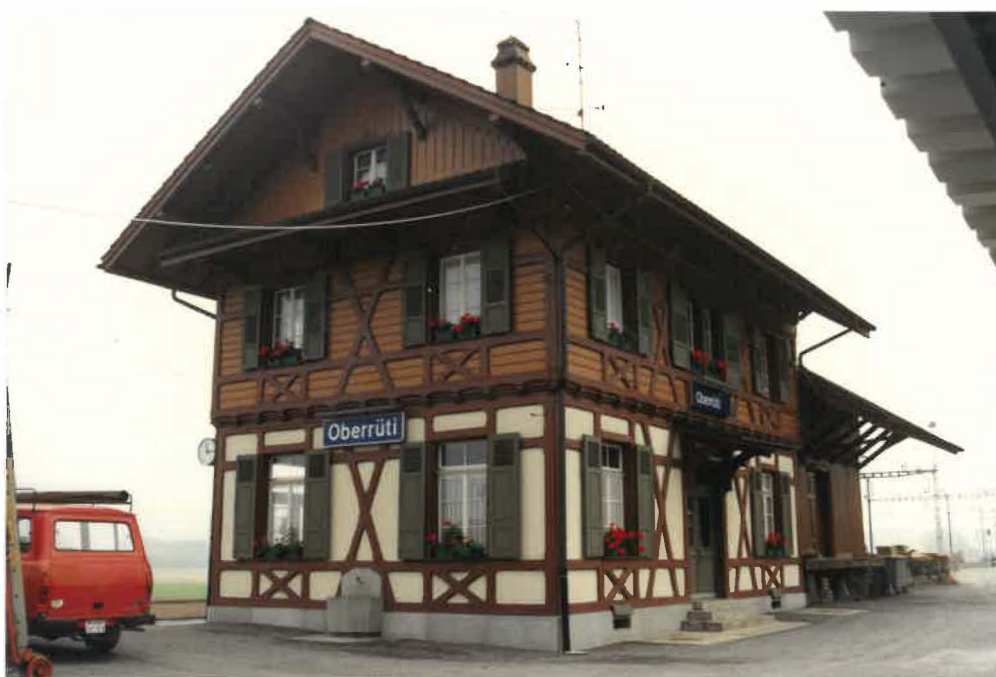
KANTON AARGAU / DENKMALPFLEGE	Bezirk Muri	Blatt 1
KURZINVENTAR	OBERRÜTI	Inv.Nr. 902

Das zweigeschossige, mit 3 x 2 Fensterachsen versehene Stationsgebäude steht traufständig zur Bahnlinie unter einem Pfetten-satteldach. Auf der Südseite ist unter einem niedrigeren First ein Güterschuppen angebaut, der ebenfalls noch aus der Bauzeit der Strecke stammt. Das im "Schweizer Holzstil" erstellte Aufnahmegebäude ist im Erdgeschoss in Sichertrieg und im Obergeschoss in ~~Ständerbauweise~~ ^{in ak Fachwerk} aufgeführt. Neben dekorativen Riegelementen weist es auf der Höhe des brettersverschalten Kniestocks umlaufende, ausgesägte Ornamentfrieze auf. Als regionaltypisch darf das Klebdach an der nördlichen Giebelfront bezeichnet werden.

Die Erschliessung erfolgt über einen in der Mittelachse der symmetrisch gegliederten Eingangsfront gelegenen Vorraum, der auch als Schalterraum dient. Von hier führen Türen zum Wartesaal auf der Nordseite und zum Treppenhaus. Im Obergeschoss ist die Dienstwohnung des Stationsvorstehers untergebracht.

Von der originalen Ausstattung sind im EG Reste einer Gipsdecke mit einfachem Stuckspiegel erhalten. OG nicht gesehen. Aussenrenovation und Erneuerung der Befensterung 1989/90. Nördlich des alten WC-Häuschens störender Barackencontainer.

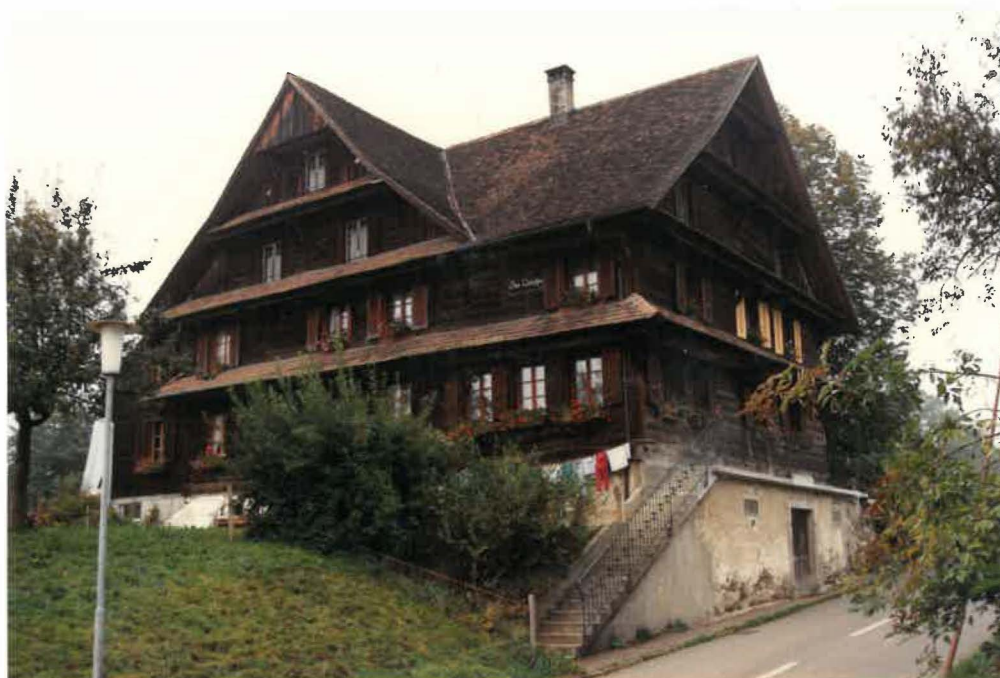
KANTON AARGAU / DENKMALPFLEGE	Bezirk Muri	Blatt 1
KURZINVENTAR	O B E R R Ü T I	Inv.Nr. 903

Zweigeschossiger Fleckling-Ständerbau auf einem verputzten Bruchsteinmauersockel und einem Eichenschwellenkranz; das geknickte Sparrendach auf liegendem Stuhl dürfte aus der Zeit der Hauserweiterung stammen, als ursprüngliche Dachkonstruktion wird ein Pfettensatteldach über doppeltem stehendem Stuhl vermutet (P. Räber, Bauernhaus-Kurzinventar). Sämtliche Fensterreihen sind mit Vordächern versehen, von denen jenes über dem Erdgeschoss über geschwungenen Bügen um den Baukörper herumgeführt ist.

Eine Innenrenovation könnte im Jahr 1879 stattgefunden haben (Jahrzahl an Wandtäfer). Der Grundriss beider Wohnteile scheint im 20.Jh. mehrfach abgeändert worden zu sein, u.a. (wohl im Zuge der Schliessung der Wirtschaft) Verlegung des giebelseitigen Eingangs zu Nr.163A auf die westliche Traufseite, gleichzeitig Erweiterung der ehemaligen Gaststube; Bad/WC-Einbauten; 1976/81 Innenrenovation unter Vergrößerung der Wohnstube in Nr.163B mittels traufseitigem Anbau (SW-Seite) anstelle eines offenen Schopfs.

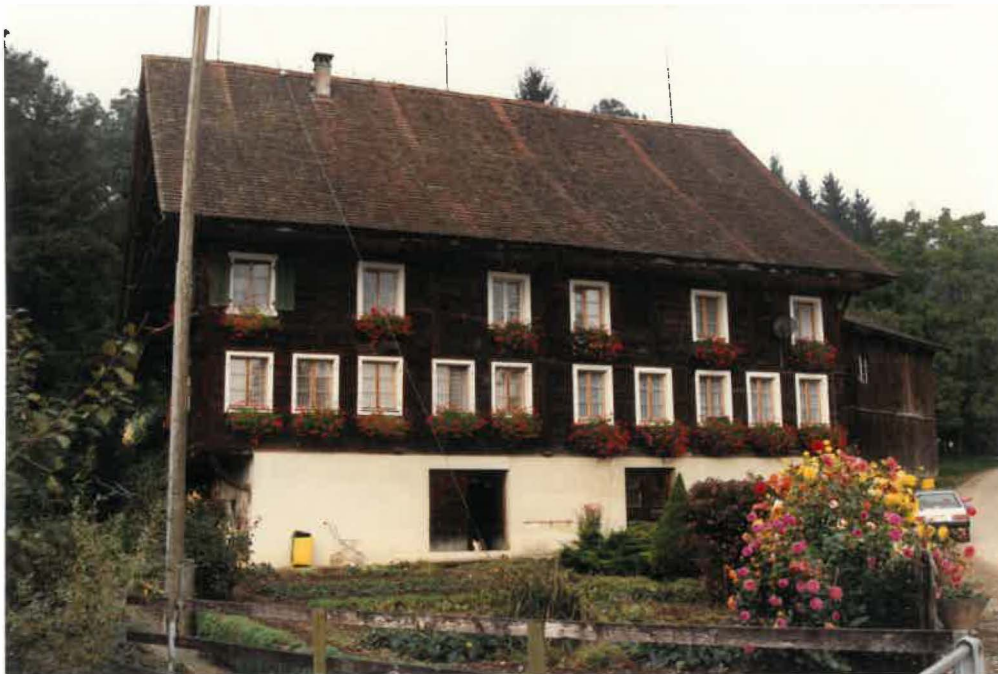
KANTON AARGAU / DENKMALPFLEGE	Bezirk Muri	Blatt 1
KURZINVENTAR	O B E R R Ü T I	Inv.Nr. 904

Das mit der südwestlichen Giebelfront an den Bachlauf grenzende Mühlegebäude erhebt sich zweigeschossig über einem verputzten, aus Bruchsteinen aufgeführten Kellergeschoss, das talseitig freisteht. Hier führt ein breiter Eingang in den einstigen Mühlenraum, einen hohen, flachgedeckten Raum, der die Antriebsvorrichtungen und die eigentliche Mühleneinrichtung beherbergt haben muss. Neben dem Eingang ist die am Mauersockel angebrachte Jahrzahl 1608 ersichtlich. Der langgestreckte Fleckling-Ständerbau mit giebelseitigen Klebdächlein weist ein steiles, gekicktes Sparrendach auf doppeltem (unten liegendem, oben stehendem) Stuhl auf.

Die Wohngeschosse weisen an der südwestl. Giebelfront gegenüber dem Mauersockel einen Vorkrag von ca. einem Meter auf, der von geschweiften Bügen gestützt wird. Die Erschliessung erfolgt von der gegenüberliegenden Seite aus über einen Mittelgang, der sich auf die beidseitig angelegten Räume öffnet.

Das Hausinnere wurde in neuerer Zeit renoviert; Bestandteil einer Ausstattungsphase des späteren 19. Jh. dürfte ein Kachelofen mit blauen Kachel in der Stube des EG sein.

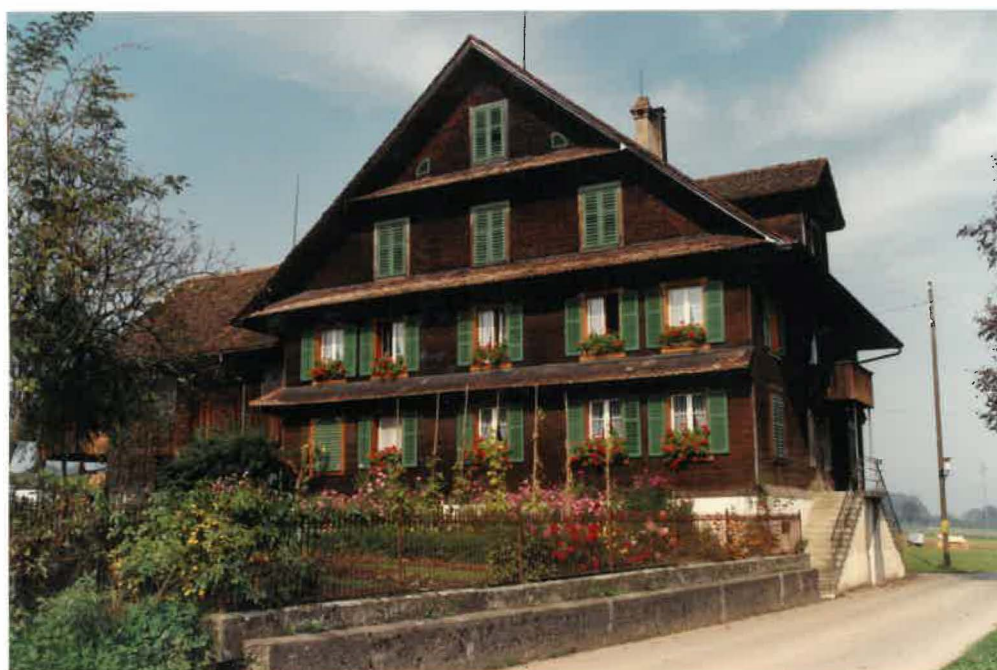
KANTON AARGAU / DENKMALPFLEGE	Bezirk Muri	Blatt 1
KURZINVENTAR	O B E R R Ü T I	Inv.Nr. 906

Das mit seiner Hauptfassade nach Süden orientierte Wohnhaus Nr.93 mit ungebrochenem Satteldach auf liegendem Stuhl und Giebelaufbau an der talseitigen Trauffront erhebt sich über einem gemauerten, verputzten Kellersockel. Der zweigeschossige, mit Flecklingen ausgefachte Ständerbau ist durchgehend verschindelt und weist an den fünfsichtigen, symmetrisch durchfensterten Giebelfassaden die regionaltypischen Klebdächer auf.

Die Erschliessung erfolgt traufseitig über eine zweiläufige Stein-
treppe. Die Eingangstüre flankieren zwei schmale Gangfenster. Beid-
seits eines durchlaufenden Mittelgangs mit Treppe ins Obergeschoss
liegen drei Räume, wovon Küche und Esszimmer auf der Nordseite, Stube,
Nebenstube sowie eine Kammer auf der Südseite angeordnet sind.

Die Ausstattung geht grösstenteils auf die Erbauungszeit zurück. Neben
den originalen, einfachen Täferung sind besonders zu erwähnen: ein
blauer Kachelofen und ein eingebautes "Zythüsli" in der Stube; ein
blauer Kachelofen mit Sitzkunst und ein runder "Luzerner Tisch" mit
Jahrzahl 1853 und Initialen H VIL[liger] an der Schublade im Esszim-
mer. Mittels eines Kachelofens mit Einfeuerung vom Gang her ist auch
das Zimmer in der südwestlichen Gebäudeecke zu beheizen. Die Räucher-
kammer im Estrich wird noch genutzt. Unter der Aussentreppe kann ein
Gewölbekeller von der Strasse her betreten werden; daneben sind drei
Tränkeller vorhanden.

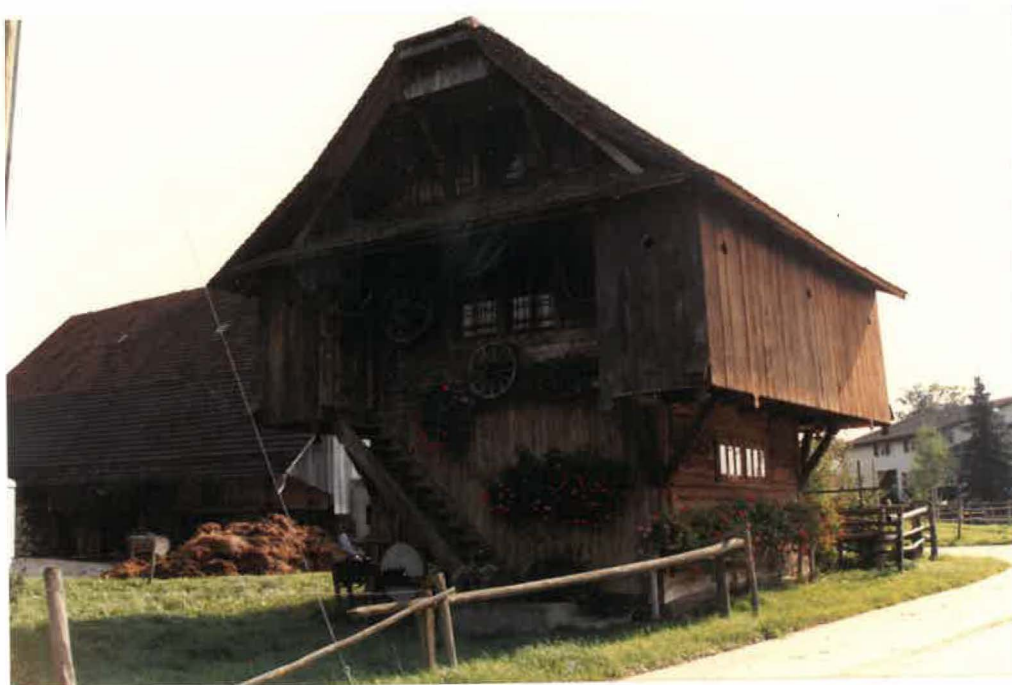
KANTON AARGAU / DENKMALPFLEGE	Bezirk Muri	Blatt 1
KURZINVENTAR	OBERRÜTI	Inv.Nr. 907

Zweigeschossiger, mit Flecklingen ausgefachter Ständerbau unter gebrochenem Krüppelwalmdach (Sparrendach mit Aufschieblingen auf liegendem Stuhl; erneuert) mit dreiseitig umlaufender, verschalter Laube, die über eine an der Vorderfront aufsteigende Treppe zugänglich ist. Ursprünglich waren es möglicherweise gar deren zwei, beidseits des Eingangs zum erdgeschossigen Speicherraum, der beim Umbau in einen Pferdestall eliminiert wurde. Diese Erschliessungsform des Obergeschosses, welche bedingt, dass die Laubenenden über die vordere Giebelfassade vorstehen, ist eine im Freiamt gebräuchliche Lösung (vgl. Speicher in Bettwil, 1763; Speicher in Dietwil, Kurzinventar Nr.914, 2.H.18.Jh.). Die Ausfachung scheint im Laufe des 19.Jh. einmal erneuert worden zu sein, denn die Bugverstreben wurden entfernt; erhalten sind lediglich noch die entsprechenden Aussparungen. Denkbar ist ein Ersetzen der Bohlen durch Flecklinge zweck besserer Isolation des im Obergeschoss vermutlich zeitweise bewohnten Speichers, der als Folge dieser Umnutzung auf die bleiverglasten Fenster in der Giebelfront erhalten haben dürfte. Diese Fenster stammen aus einem anderen baulichen Zusammenhang, ev. vom zugehörigen Wohnhaus Nr.17. Die einzigen Zierelemente stellen die beschnitzten Lauben- und Vordachbüge dar. Der Eingang zum oberen Speicherraum, der heute als Heubühne dient, liegt auf der Ostseite.

Um 1900 wurde der erdgeschossige Speicherraum in einen Pferdestall umgebaut. Dies geschah unter Schliessung der ehemaligen Speichertüre an der dem Wohnhaus zugewandten Giebelfront und Ersetzung des Speicher-Unterbaus durch einen gemauerten Sockel; neuer Eingang zum Pferdestall an der rückwärtigen Giebelfassade.

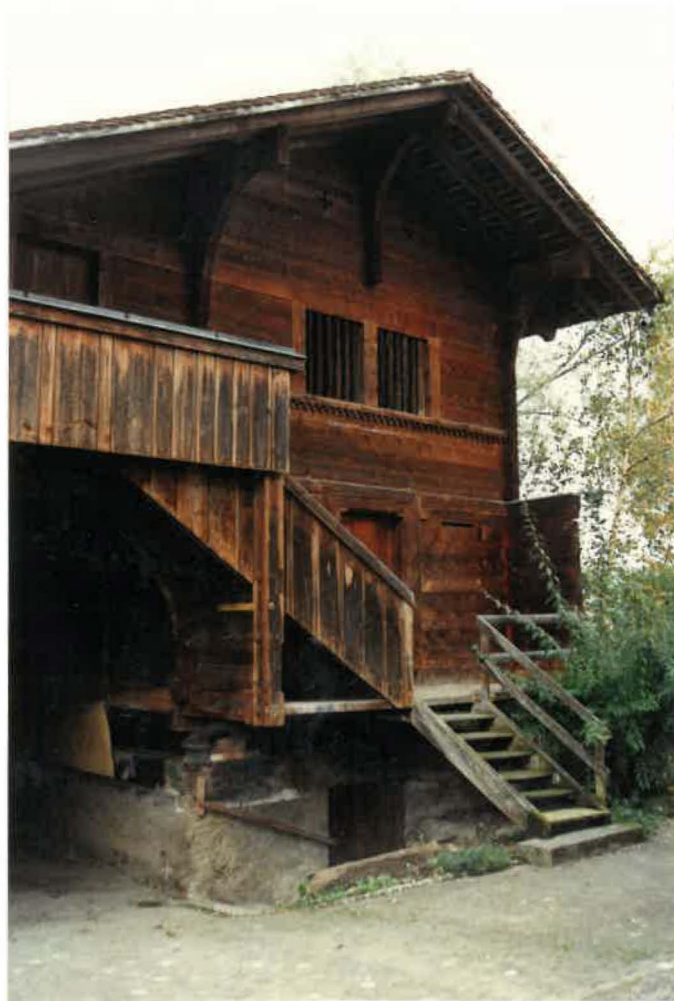
KANTON AARGAU / DENKMALPFLEGE	Bezirk Muri	Blatt 1
KURZINVENTAR	O B E R R Ü T I	Inv.Nr. 908

Objekt:	Speicher / Trotte	Weiler/Hof:	Unterdorf
Name:	—	Strasse/Nr.:	Kirchweg 108
Ehem.Funktion:	Kornspeicher / Trotte	Koordinaten:	672.550/224.250
Baujahr:	1674	Parz.Nr.:	142
Daten am Bau:	1674 am Türsturz	Vers.Nr.:	108
BesitzerIn:		Erhaltung:	gut (1966 restauriert)

von So

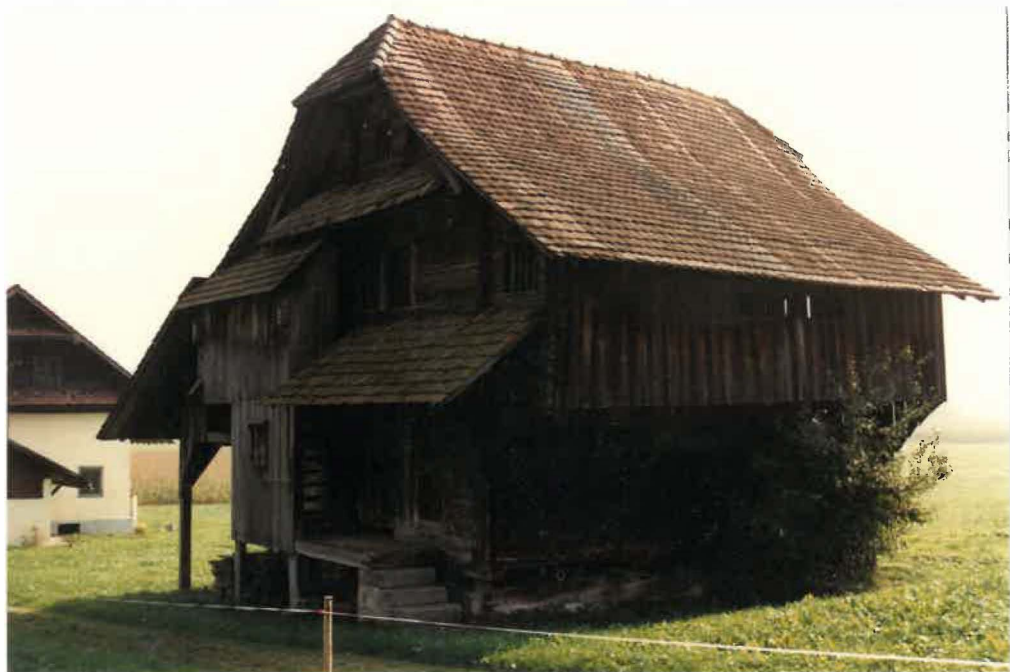
KANTON AARGAU / DENKMALPFLEGE	Bezirk Muri	Blatt 1
KURZINVENTAR	O B E R R Ü T I	Inv.Nr. 909

Objekt:	Speicher mit Schopf- anbau	Weiler/Hof:	Widenhof
Name:	—	Strasse/Nr.:	Widen Nr.95
Ehem.Funktion:	Kornspeicher	Koordinaten:	673.050/224.050
Baujahr:	1697	Parz.Nr.:	119
Daten am Bau:	1697 am Türsturz	Vers.Nr.:	95
BesitzerIn:		Erhaltung:	gut

Aus NW

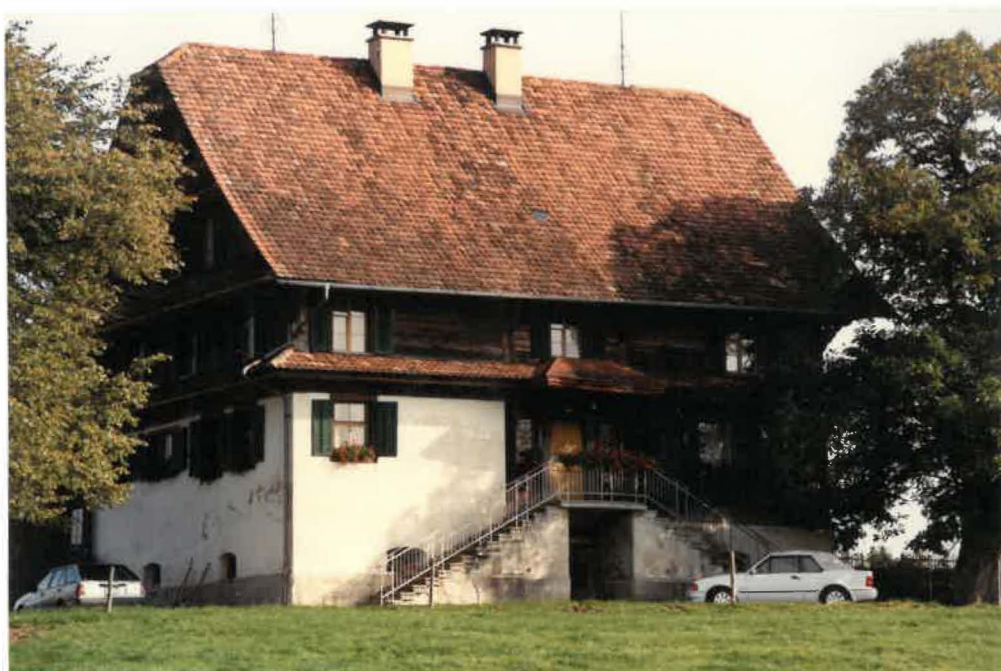
KANTON AARGAU / DENKMALPFLEGE	Bezirk Muri	Blatt 1
KURZINVENTAR	OBERRÜTI	Inv.Nr. 911

Objekt:	Wohnhaus mit Schopf- anbau	Weiler/Hof:	Höf
Name:	—	Strasse/Nr.:	Höf 42
Ehem.Funktion:	Wohnhaus	Koordinaten:	672.625/225.700
Baujahr:	1830	Parz.Nr.:	411
Daten am Bau:	1830 an Kellertreppe; 1831 an Buffet	Vers.Nr.:	42
BesitzerIn:		Erhaltung:	gut

Don NW

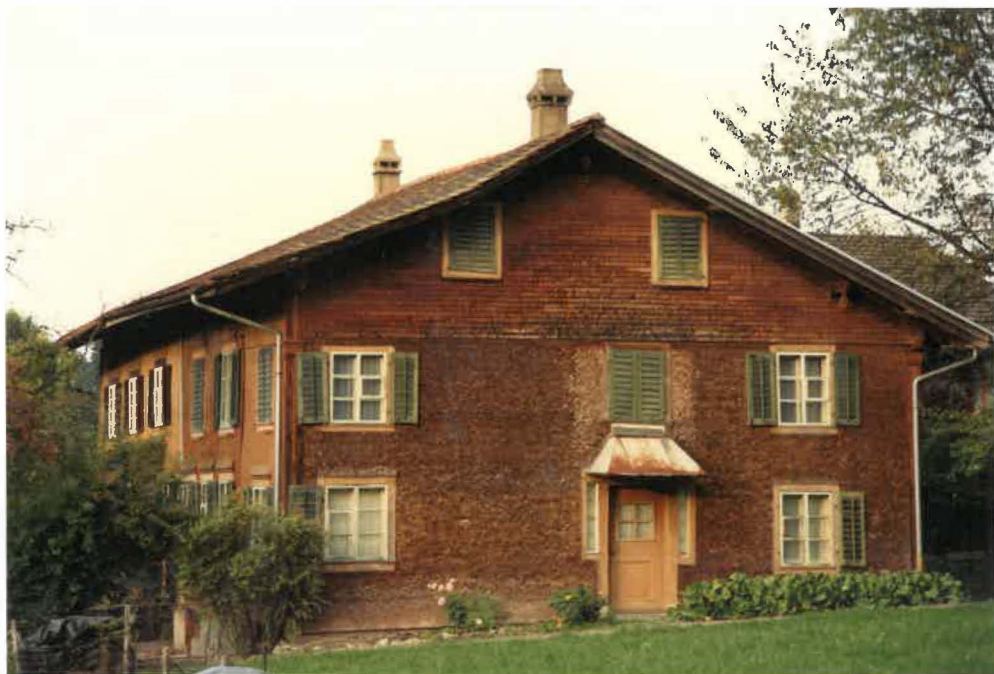
KANTON AARGAU / DENKMALPFLEGE	Bezirk Muri	Blatt 1
KURZINVENTAR	O B E R R Ü T I	Inv.Nr. 912

Objekt:	Doppelwohnhaus	Weiler/Hof:	Unterdorf ^{Friedhof}
Name:	—	Strasse/Nr.:	Kirchweg 121 ^{Dorfweg 7}
Ehem.Funktion:	Doppelwohnhaus	Koordinaten:	672.550/224.325
Baujahr:	17.Jh. (?), 1703 (?)	Parz.Nr.:	164.156, 167
Daten am Bau:	1703 an Sitzofen in Nr.121 B	Vers.Nr.:	121 A/B/C ^{Dorfweg 1}
BesitzerIn:		Erhaltung:	gut ^{Friedhof 2}

Von S

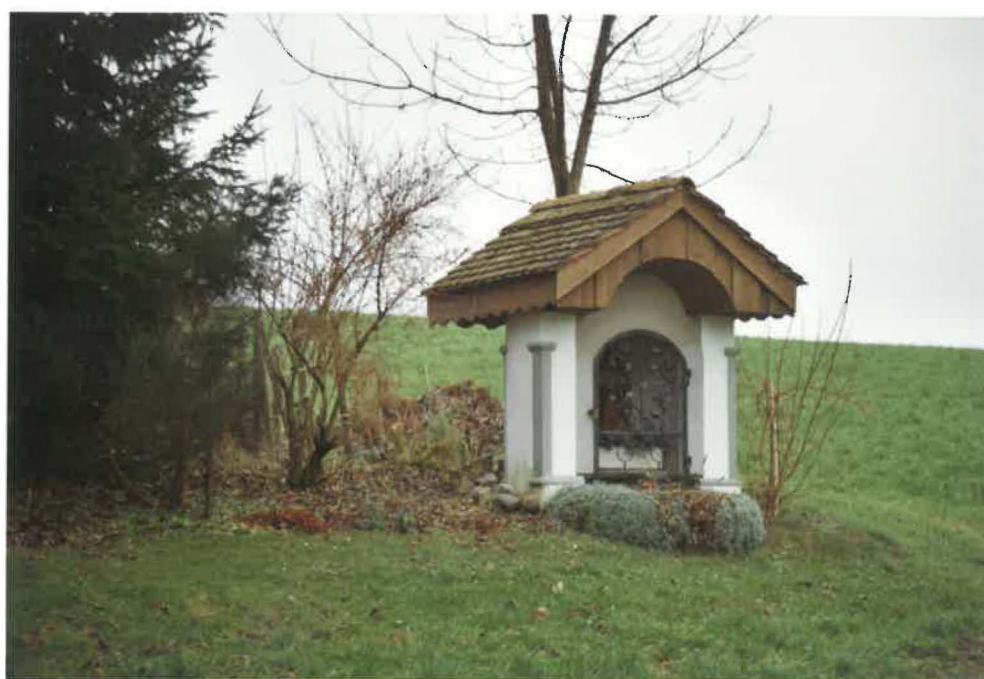
KANTON AARGAU / DENKMALPFLEGE	Bezirk Muri	Blatt 1
KURZINVENTAR	OBERRÜTI	Inv.Nr. 913

Objekt: Wegkapelle	Weiler/Hof: Sinslerstrasse
Name: ---	Strasse/Nr.: Sinslerstrasse, Höfe
Ehem.Funktion: Wegkapelle	Koordinaten:
Baujahr:	Parz.Nr.:
Daten am Bau:	Vers.Nr.: bei Haus Nr. 42
BesitzerIn:	Erhaltung: gut

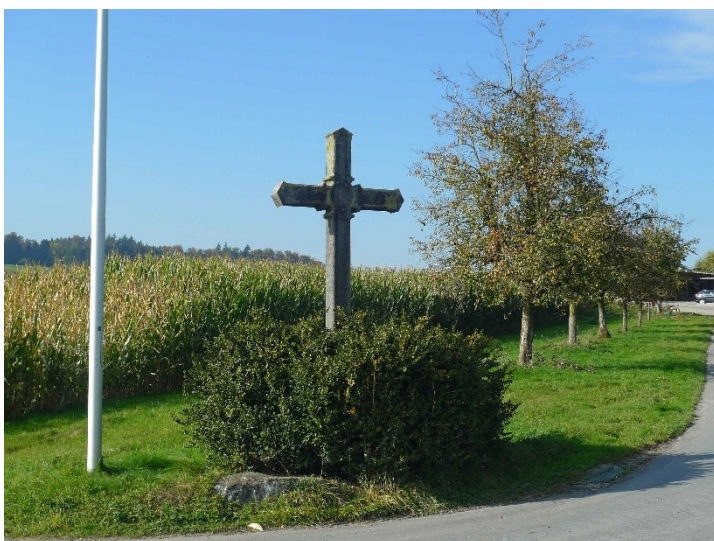
Ansicht von Südosten (2021)

Steinernes Wegkreuz von 1871, das sich durch eine reiche Ausgestaltung in gotisierenden Formen auszeichnet. Die stumpfwinklig endenden Balken sind mit Blindmasswerk verziert, wobei auch die Winkel als angeschnittene Dreipässe ausgeformt sind. Die Mitte ist medaillonartig ausgeschieden und mit den Initialen "IHS" beschriftet. Der gemäss einer älteren Aufnahme gleichfalls mit Blindmasswerk verzierte und mit der Jahrzahl "1871" datierte, polygonale Sockel ist von einem Buchsbaum überwachsen.

Das Kreuz befand sich einst mitten im Dorf und dürfte erst im späteren 20. Jh. an den heutigen Standort an der Abzweigung der Kleinmatt von der Wydenstrasse versetzt worden sein.

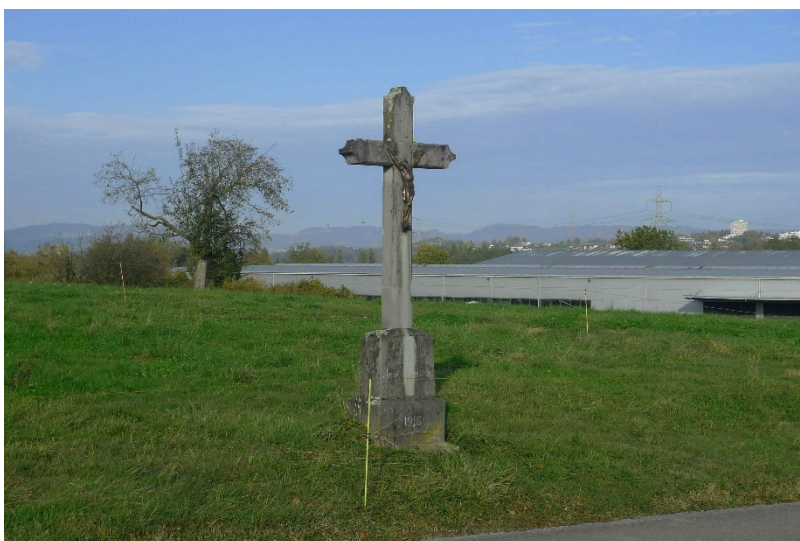
Ansicht von Südwesten (2021)

Wohl aus Kunststein in leicht gotisierendem Stil gefertigtes Wegkreuz von 1916, das an der Strasse zwischen Dorf und Bahnhof einen prominenten Standort einnimmt. Das Kreuz steht auf einem abgestuften Sockel mit der Inschrift "Gelobt sei Jesus Christus" und der Jahrzahl "1916". Schaft und Kreuzarme sind an den Kanten gefast und an den Enden kielbogenartig ausgeschnitten. Daran befestigt ist ein vermutlich jüngerer Metallkorpus.

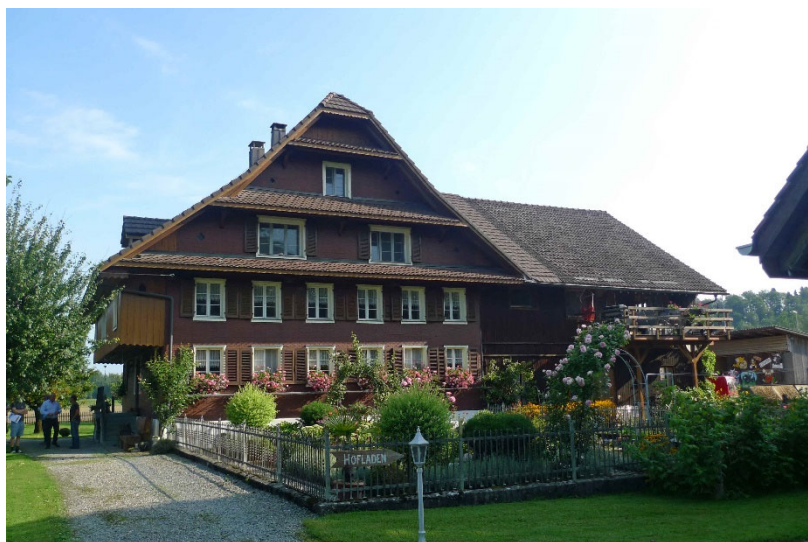
Ansicht von Süden (2021)

Wohl aus dem späteren 18. Jahrhundert stammendes typisches Freiämter Bauernhaus, das mit dem gepflegten eingefriedeten Vorgarten seine althergebrachte nähere Umgebung besitzt. Das als Ständerbau unter geknicktem, steilgiebligem Dach mit giebelseitigen Klebdächern errichtete bäuerliche Wohnhaus ist Kern einer stattlichen Hofanlage östlich des Dorfkerns, zu der auch ein schmucker Speicher (Bauinventarobjekt OTI907) gehört. Neben dem hohen Situationswert kommt dem Gebäude auch ein bauhistorischer Zeugniswert zu, bewahrt es unter der Faserzementschindelverkleidung doch weitgehend seine bauzeitliche Grundkonstruktion und Raumstruktur. Neben dem barocken Türblatt des Hauseingangs haben sich wesentliche Teile der historischen Ausstattung im Esszimmer erhalten, darunter ein Nussbaumbuffet von 1781.

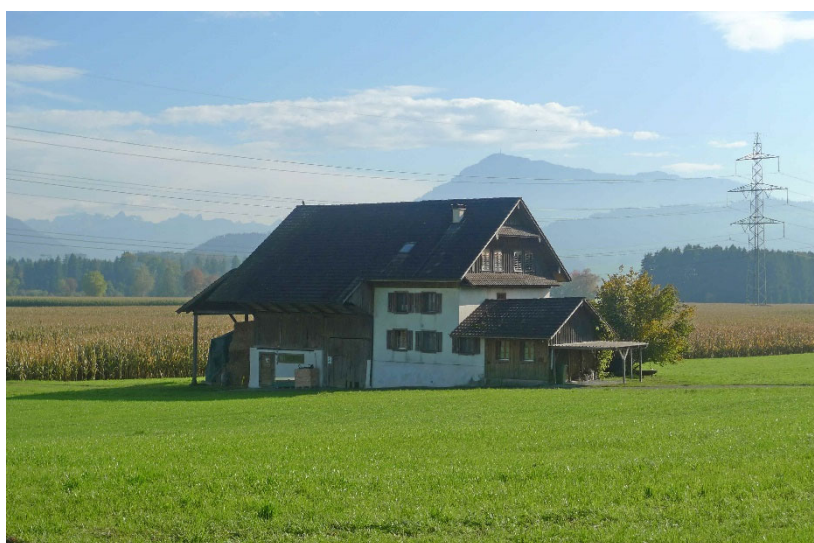
Ansicht von Nordwesten (2021)

Taunerhaus von 1861, das mit dem benachbarten Speicher (Bauinventarobjekt OTI909) zusammen Teil des Widenhofs (Bauinventarobjekt OTI906), einer umfangreichen, auf das 17. Jahrhundert zurückgehenden Hofanlage südöstlich des Dorfkerns ist. Der in Fachwerk- und Ständerbauweise errichtete Vielzweckbau umfasst einen verputzten Wohnteil über gemauertem Kellersockel und eine verbretterte Scheune mit gemauertem Stall. In der Wohnung, die weitgehend die bauzeitliche Aufkammerung und innere Erschliessung bewahrt, sind Teile eines älteren Vorgängerbaus integriert. Bedeutung kommt dem Gebäude vor allem in seinem baulichen Kontext zur landschaftsprägenden Hofanlage Wyden und als zunehmend seltenes Zeugnis der kleinbäuerlichen Lebensverhältnisse zu.

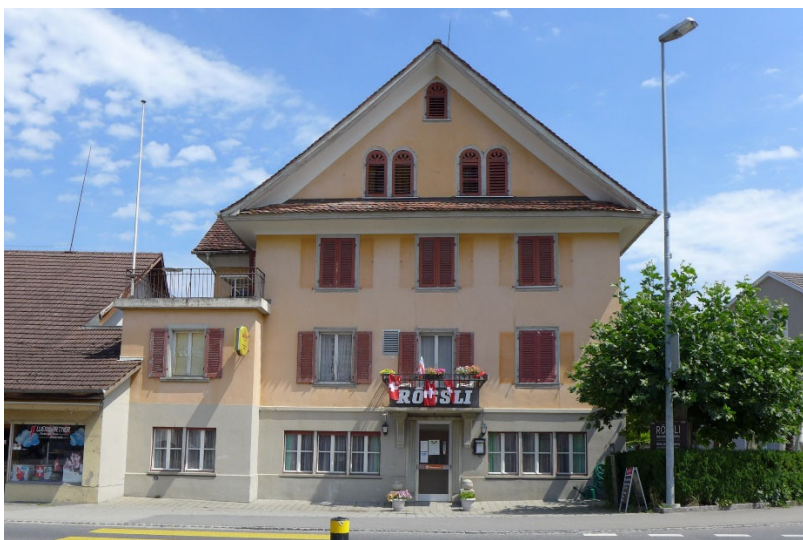
Ansicht von Westen (2019)

Das 1830 errichtete Gasthaus zum Rössli ist ein zeittypisch schlichter, zweigeschossiger Biedermeierbau unter geradem Satteldach, der seine eleganten Proportionen einem ebenerdig angelegten Keller verdankt. Über dem mittels Gurtgesims abgesetzten Sockelgeschoss, das heute in der westlichen Hälfte die Gaststube aufnimmt, sind die verputzten Fassaden durch streng axial gesetzte Rechtecklicher gegliedert. Den Hauptakzent bilden an den Stirnseiten die durch ein Klebdach ausgedehnten Giebfelder, die eine schicke Befensterung mit Rundbogenlichtern zeigen. Seit dem Bau der Hauptstrasse im 19. Jahrhundert nimmt das Gebäude im Dorfkern eine besonders ortsbildprägende Eckstellung ein, auf die 1928 mit der Verlegung des Hauptzugangs von der Süd- auf die Westseite reagiert wurde. Dieser ist neoklassizistisch inspiriert und mit einem Balkon als Vordach gestaltet. Als ältester überlieferter Taverne im Dorf kommt dem Gasthaus Rössli ein erheblicher lokalgeschichtlicher Wert zu.

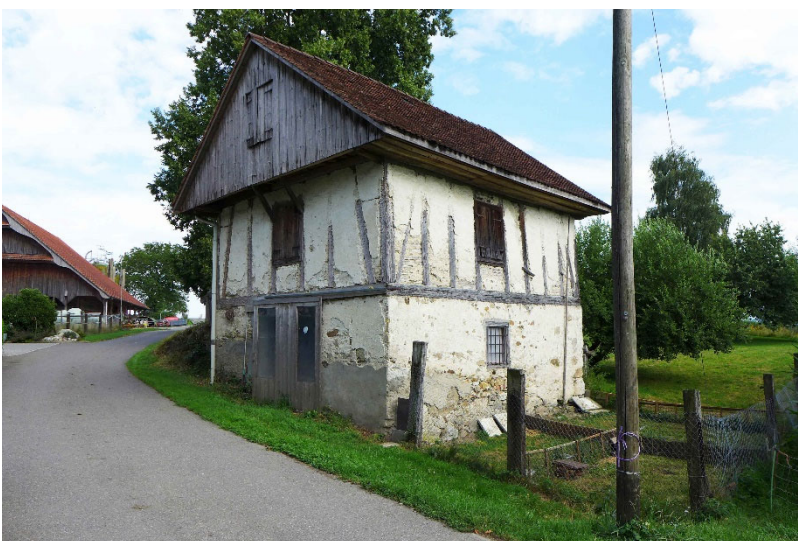
Ansicht von Westen (2019)

Das Gebäude ist nur im Bereich des Gewölbekellers, in der östlichen Hälfte des Sockelgeschosses, aus Bruchsteinen gefügt; die westliche Hälfte des Erdgeschosses (ehemals Tremkeller) und die darüber liegenden Mauern sind in Fachwerk mit Wickelfüllungen errichtet. Bei dieser preiswerteren Bauweise wurden Strohwickel mit einem Lehmgemisch zwischen die Staketen der Ausfachungen angebracht und verstrichen.

Multifunktionales landwirtschaftliches Nebengebäude aus der ersten Hälfte des 19. Jahrhunderts, das der Hofanlage Winterhalden 4 mit gegenüberliegenden Wohnhaus (Vers.-Nr. 61) früher als Waschhaus mit Dörrofen, Brennerei und Speicher diente. Der schlank proportionierte, in Stein- und Fachwerkbauweise errichtete Ökonomiebau zeichnet sich durch ein vorkragendes Dachgeschoss und eine für Kleinbauten eher ungewöhnliche Hocheinfahrt aus. Er hat sich in seiner bauzeitlichen Substanz nahezu vollständig erhalten. Als Bestandteil der Hofgruppe Winterhalden, welche mit locker gestreuten Wohn- und Ökonomiebauten die Strasse säumt, und als Vertreter einer zunehmend verschwindenden Baugattung ist das Wasch- und Brennhaus ein wichtiger ländlicher Bauzeuge.

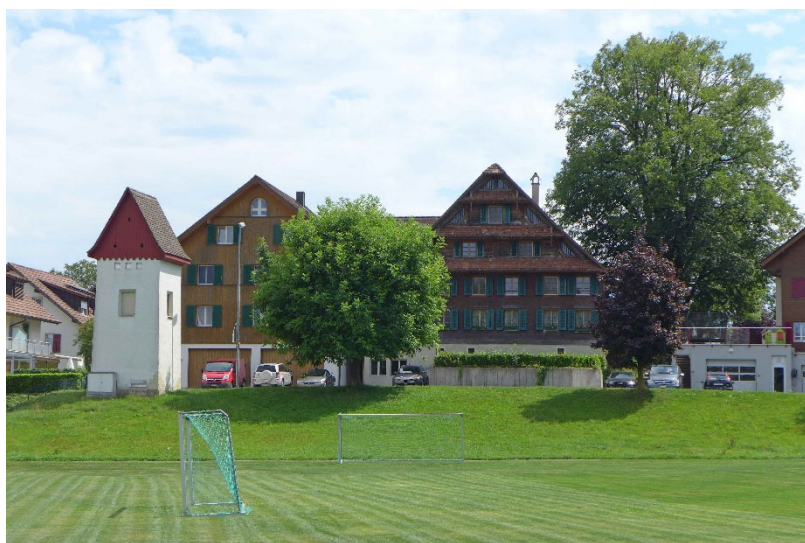
Ansicht von Nordwesten (2019)

Turnförmige Transformatorstation des frühen 20. Jahrhundert, die in ihrer Ausgestaltung einem vom Aargauischen Elektrizitätswerk entwickelten und von den 1920er bis in die 1940er Jahre in verschiedenen Gemeinden realisierten Typenprojekt entspricht [1]. Der über quadratischer Grundfläche aufragende Baukörper ist mit leicht geböschten, grob verputzten Mauern und Rustika-Eckpartien unter Einfluss des Heimatstils historisierend gestaltet. Er trägt ein steiles "Käsbissendach" das sich giebelseitig durch eine rot gefasste Brettverschalung mit wellenförmigem Abschluss vom Turmschaft absetzt. Darunter haben sich strassenseitig noch einige Isolatoren der früheren Freileitungen erhalten. Zum Bautyp gehören schräg eingeschnittene Fensterleibungen und eine – hier vertikal – aufgedoppelte Rundbogentür. Die prominent am nordöstlichen Rand des alten Dorfkerns an der Strasse zum Bahnhof stehende Transformatorstation hat als Infrastrukturbau aus der Frühzeit der Elektrizitätsversorgung und als Vertreterin einer zunehmend verschwindenden Baugattung architektur-, technik- und lokalgeschichtlichen Zeugniswert.

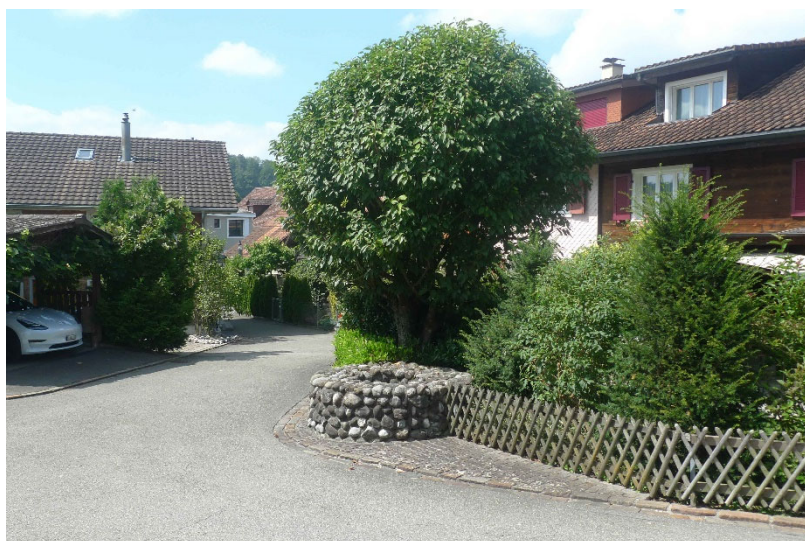
Blick Richtung Fliedergässli (2021)

Nördlich der Pfarrkirche, an der Einmündung des Fliedergässli in die Dorfstrasse gelegener Sodbrunnen von unbekannter Entstehungszeit. Die mächtige Brüstung ist rustikal aus Bollensteinen und Mörtel rekonstruiert. Gemäss Mühlberg-Atlas von 1891/1901 bezogen die Höfe im ansteigenden Gelände westlich des Dorfkerns ihr Wasser vornehmlich aus Quellen, während im Dorfkern, in der Winterhalden und zur Reusebene hin zahlreiche Sodbrunnen die Wasserversorgung der Haushalte sicherstellten. Im Dorfkern bestanden damals noch sechzehn Sodbrunnen, von welchen sich der vorliegende als einziger im Ortsbild gut sichtbar erhalten hat [1].

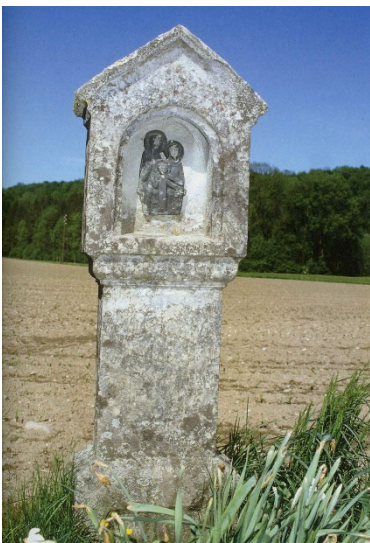
Ansicht von Süden (aus: Stöckli / Wismer 2004, S. 80)

Monolithischer Bildstock, der 1896 als Ersatz für einen bereits um 1800 aufgestellten, jedoch seit einem Hochwasser verschollenen Vorgänger mit dem Bild des Heiligen Jakobs errichtet wurde. Den Anlass zu diesem ersten Bildstock soll der Fährmann Kaspar Suter nach einem Erlebnis gegeben haben. Der Erzählung zufolge war er eines Nachts von einer Gestalt auf der anderen Seite der Reuss aus dem Schlaf geläutet worden. In der Mitte des Flusses verliess ihn jedoch wegen der Dunkelheit und des ständigen, unheimlichen Rufens der Person Auf nach Sankt Jakob!" der Mut und er kehrte um. Es soll noch mehrere Nächte geläutet haben, bis Kaspar Suter auf halben Weg zur Fähre den Bildstock errichten liess. An dieser Stelle führte früher ein Giessen (Bewässerungskanal) unter dem Weg durch [1]. In der Rundbogenöffnung des giebelförmig abschliessenden Gehäuses befindet sich heute eine wohl in den 1970er Jahren angefertigte plastische Darstellung der Heiligen Familie.
